Restore Report

Z750D1のフルレストア完了!

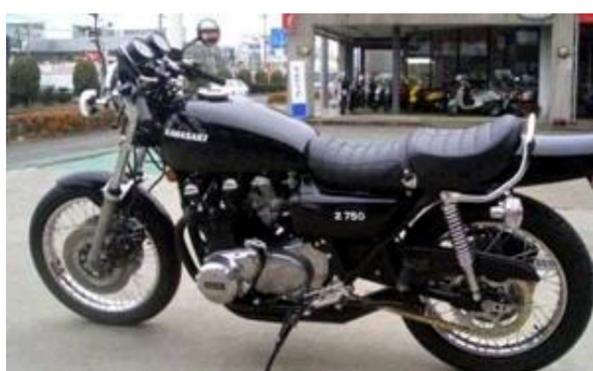
エンジンの中も完璧にフルレストアして、ピカピカに仕上げました。

- ・フレーム・スイングアーム・キャリパー・トップブリッジ・三叉などなどすべてパウダーコーティング
- ・エンジンもフルオーバーホール
その他多数

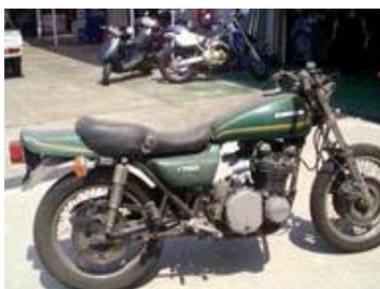
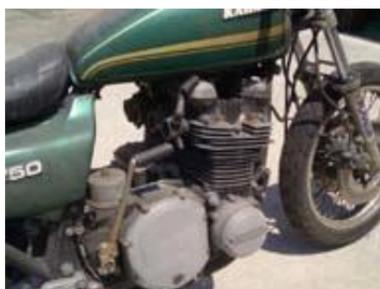
2009年9月

いよいよレストアが始まりました。

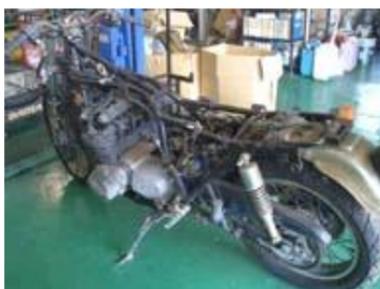
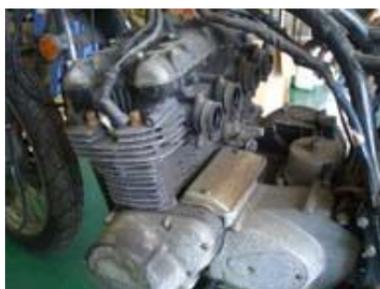
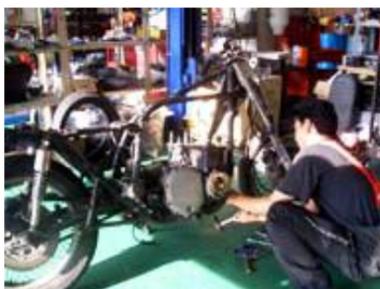
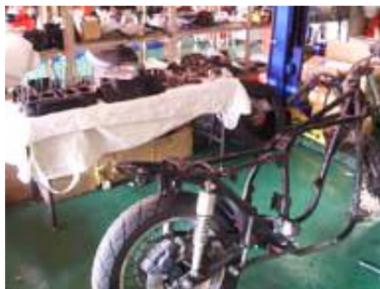
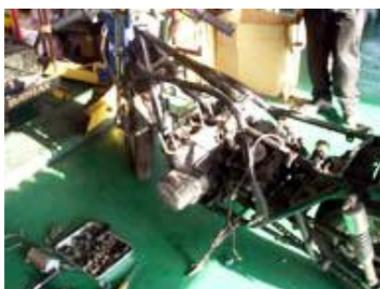
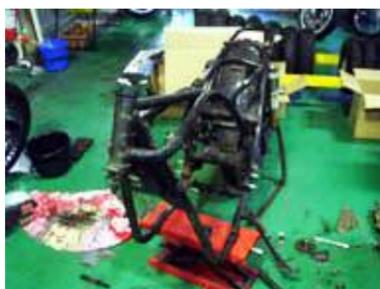
2009年10月

エンジンを下ろしてフレーム単体になっています。フレーム・スイングアーム・キャリパー・トップブリッジ・三叉などなどすべてパウダーコーティングいたします。エンジンもフルオーバーホールします!

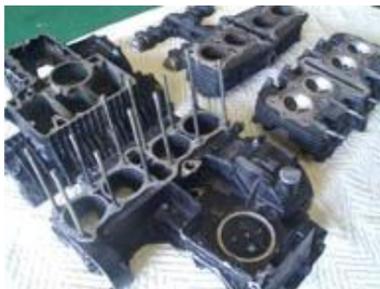
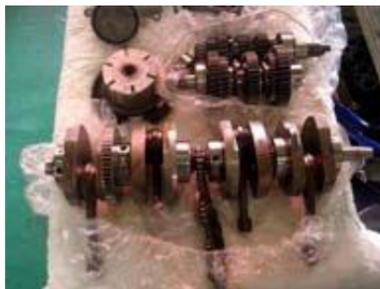
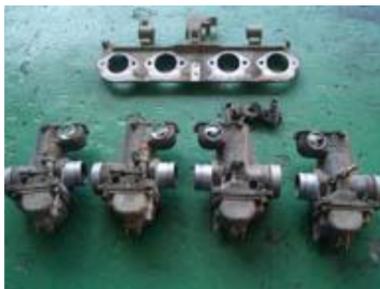
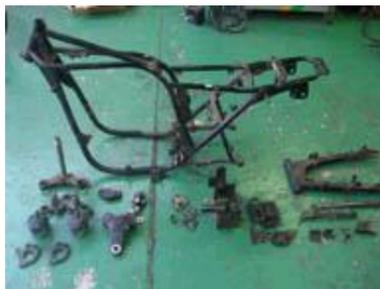
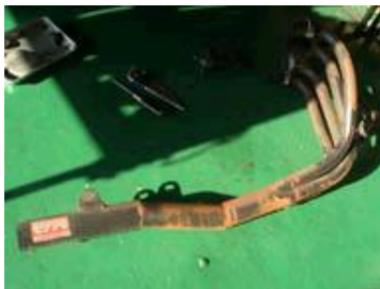
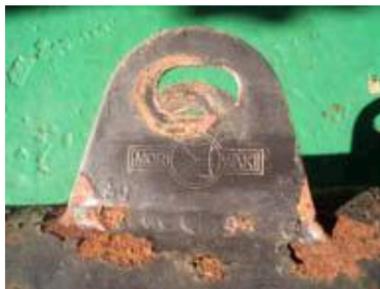
2009年11月

今回はエンジンを完全にオーバーホールします。ベアリング類、オイルシールは勿論、バルブすり合わせ、シリンダーホーニング、面研など消耗品部品はすべて交換。仕上げにエンジン焼付け塗装、フレーム・スイングアーム・キャリパーなどは粉体塗装で仕上げます。モリワキの当時物、手曲げマフラーも綺麗に下処理を行って焼付け塗装を行います。一般修理の合間を使ってのレストア作業ですので、ゆっくり仕上げています。

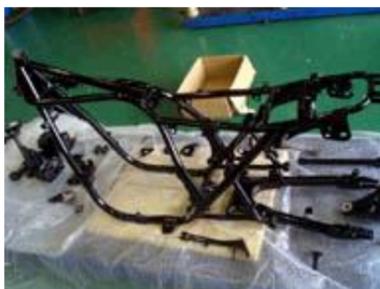
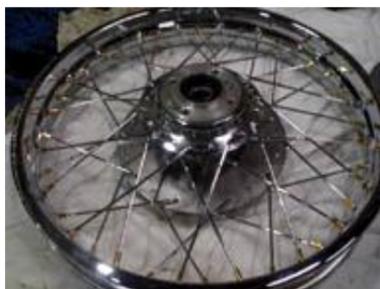
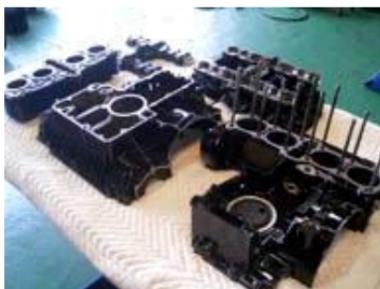
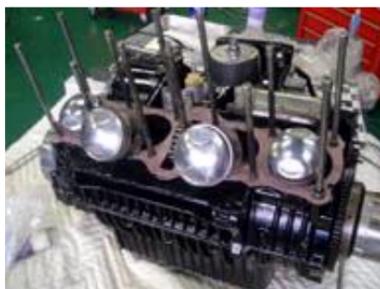
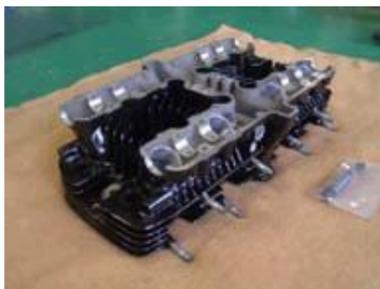
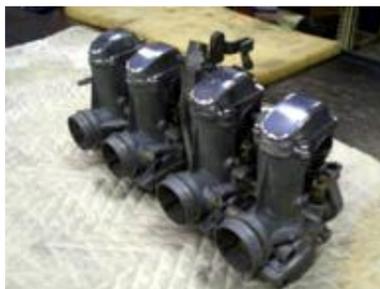
2009年12月

フレーム類のパウダーコーティングが出来上がってきました。すごく綺麗に仕上がっています。エンジンも半ツヤで焼付け塗装が完成。こちら素晴らしく綺麗です。キャブレターもフルオーバーホールが済み、外観もブラスト処理でかなり綺麗になっています。いよいよエンジン組み立てに入ってます。終盤戦に突入です!

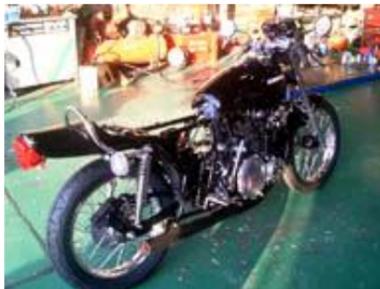
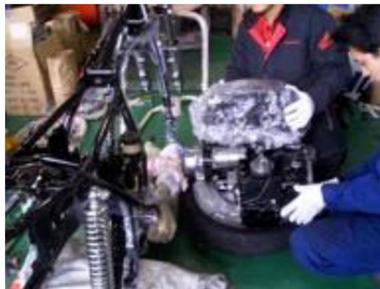
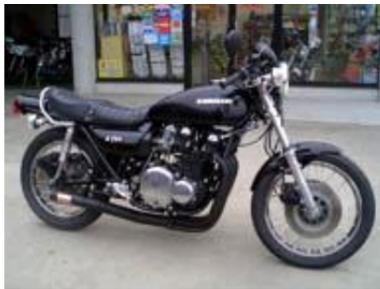
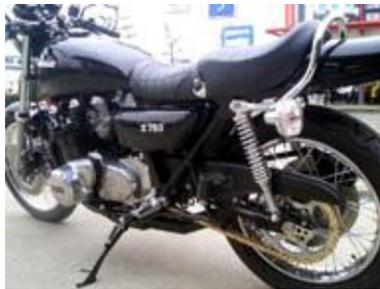
2010年1月

ついに完成いたしました!! 完全なフルレストア車です。エンジン内部もすべてレストアしましたので、エンジンも好調です!
